**PLANO DE AÇÃO DE EMERGÊNCIA  
PARA BARRAGENS DE MINERAÇÃO**

**BARRAGEM DO VENÉ II**

**Mineração Aurizona  
Equinox Gold**

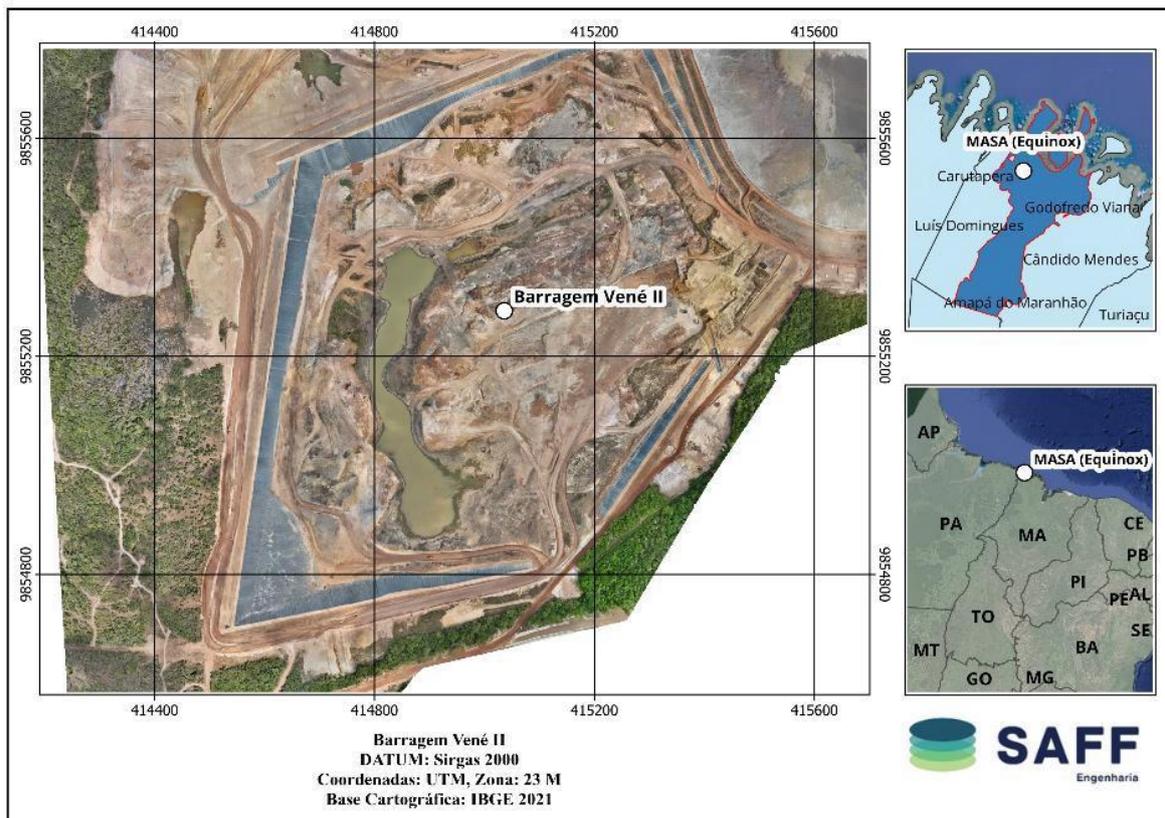
**Figura 01 Barragem do Vené II**

A Barragem do Vené II é uma das estruturas integrada a Mina do Piaba, operada pela Mineração Aurizona S.A (MASA), pertencente ao grupo Equinox Gold, e está localizada no município de Godofredo Viana, no estado do Maranhão. A Barragem do Vené II (Figura 01 ) é uma estrutura que tem por finalidade a disposição de rejeitos classe II A, provenientes da usina de processamento do minério de ouro (SAFF, 2025).

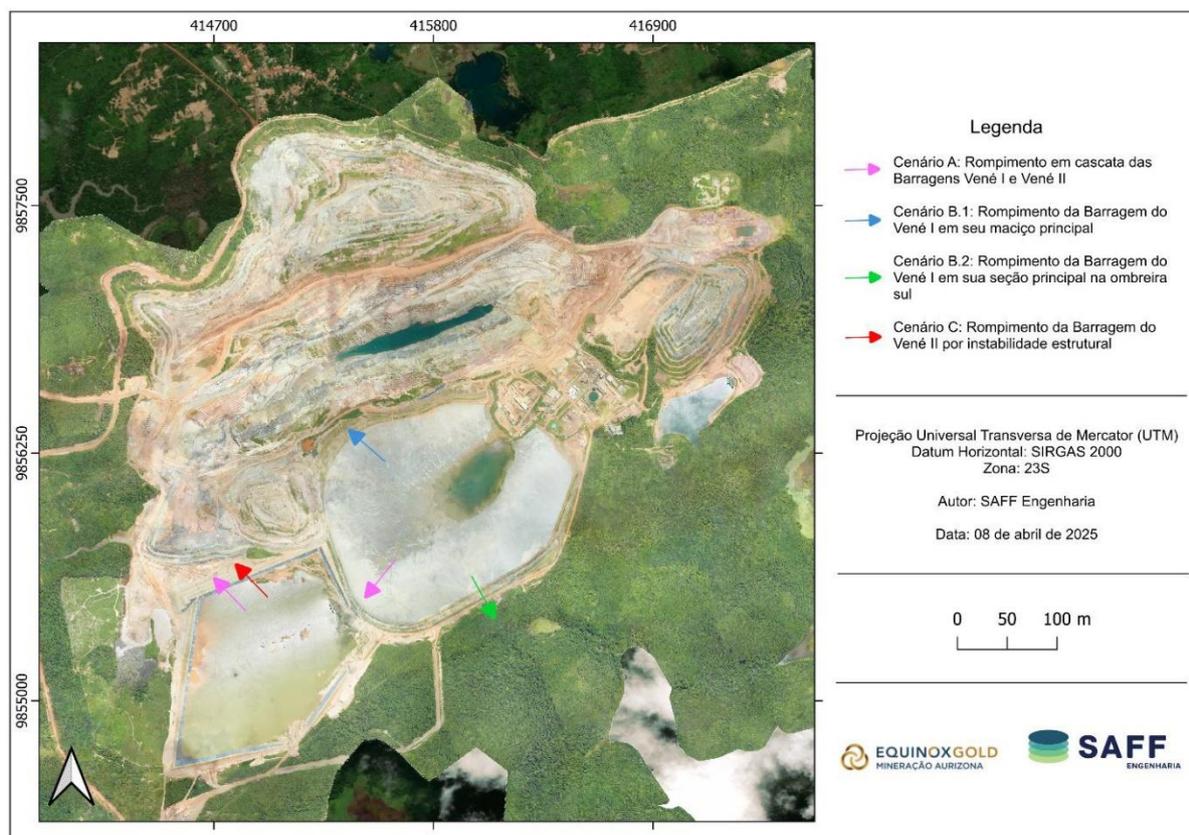
**Figura 03 Representação Esquemática da posição da Brecha para simulação de Ruptura Hipotética da Barragem do Vené II para os Cenários A e C.**

A posição das brechas utilizadas para a simulação dos cenários A e C estão demonstradas na Figura 03 .

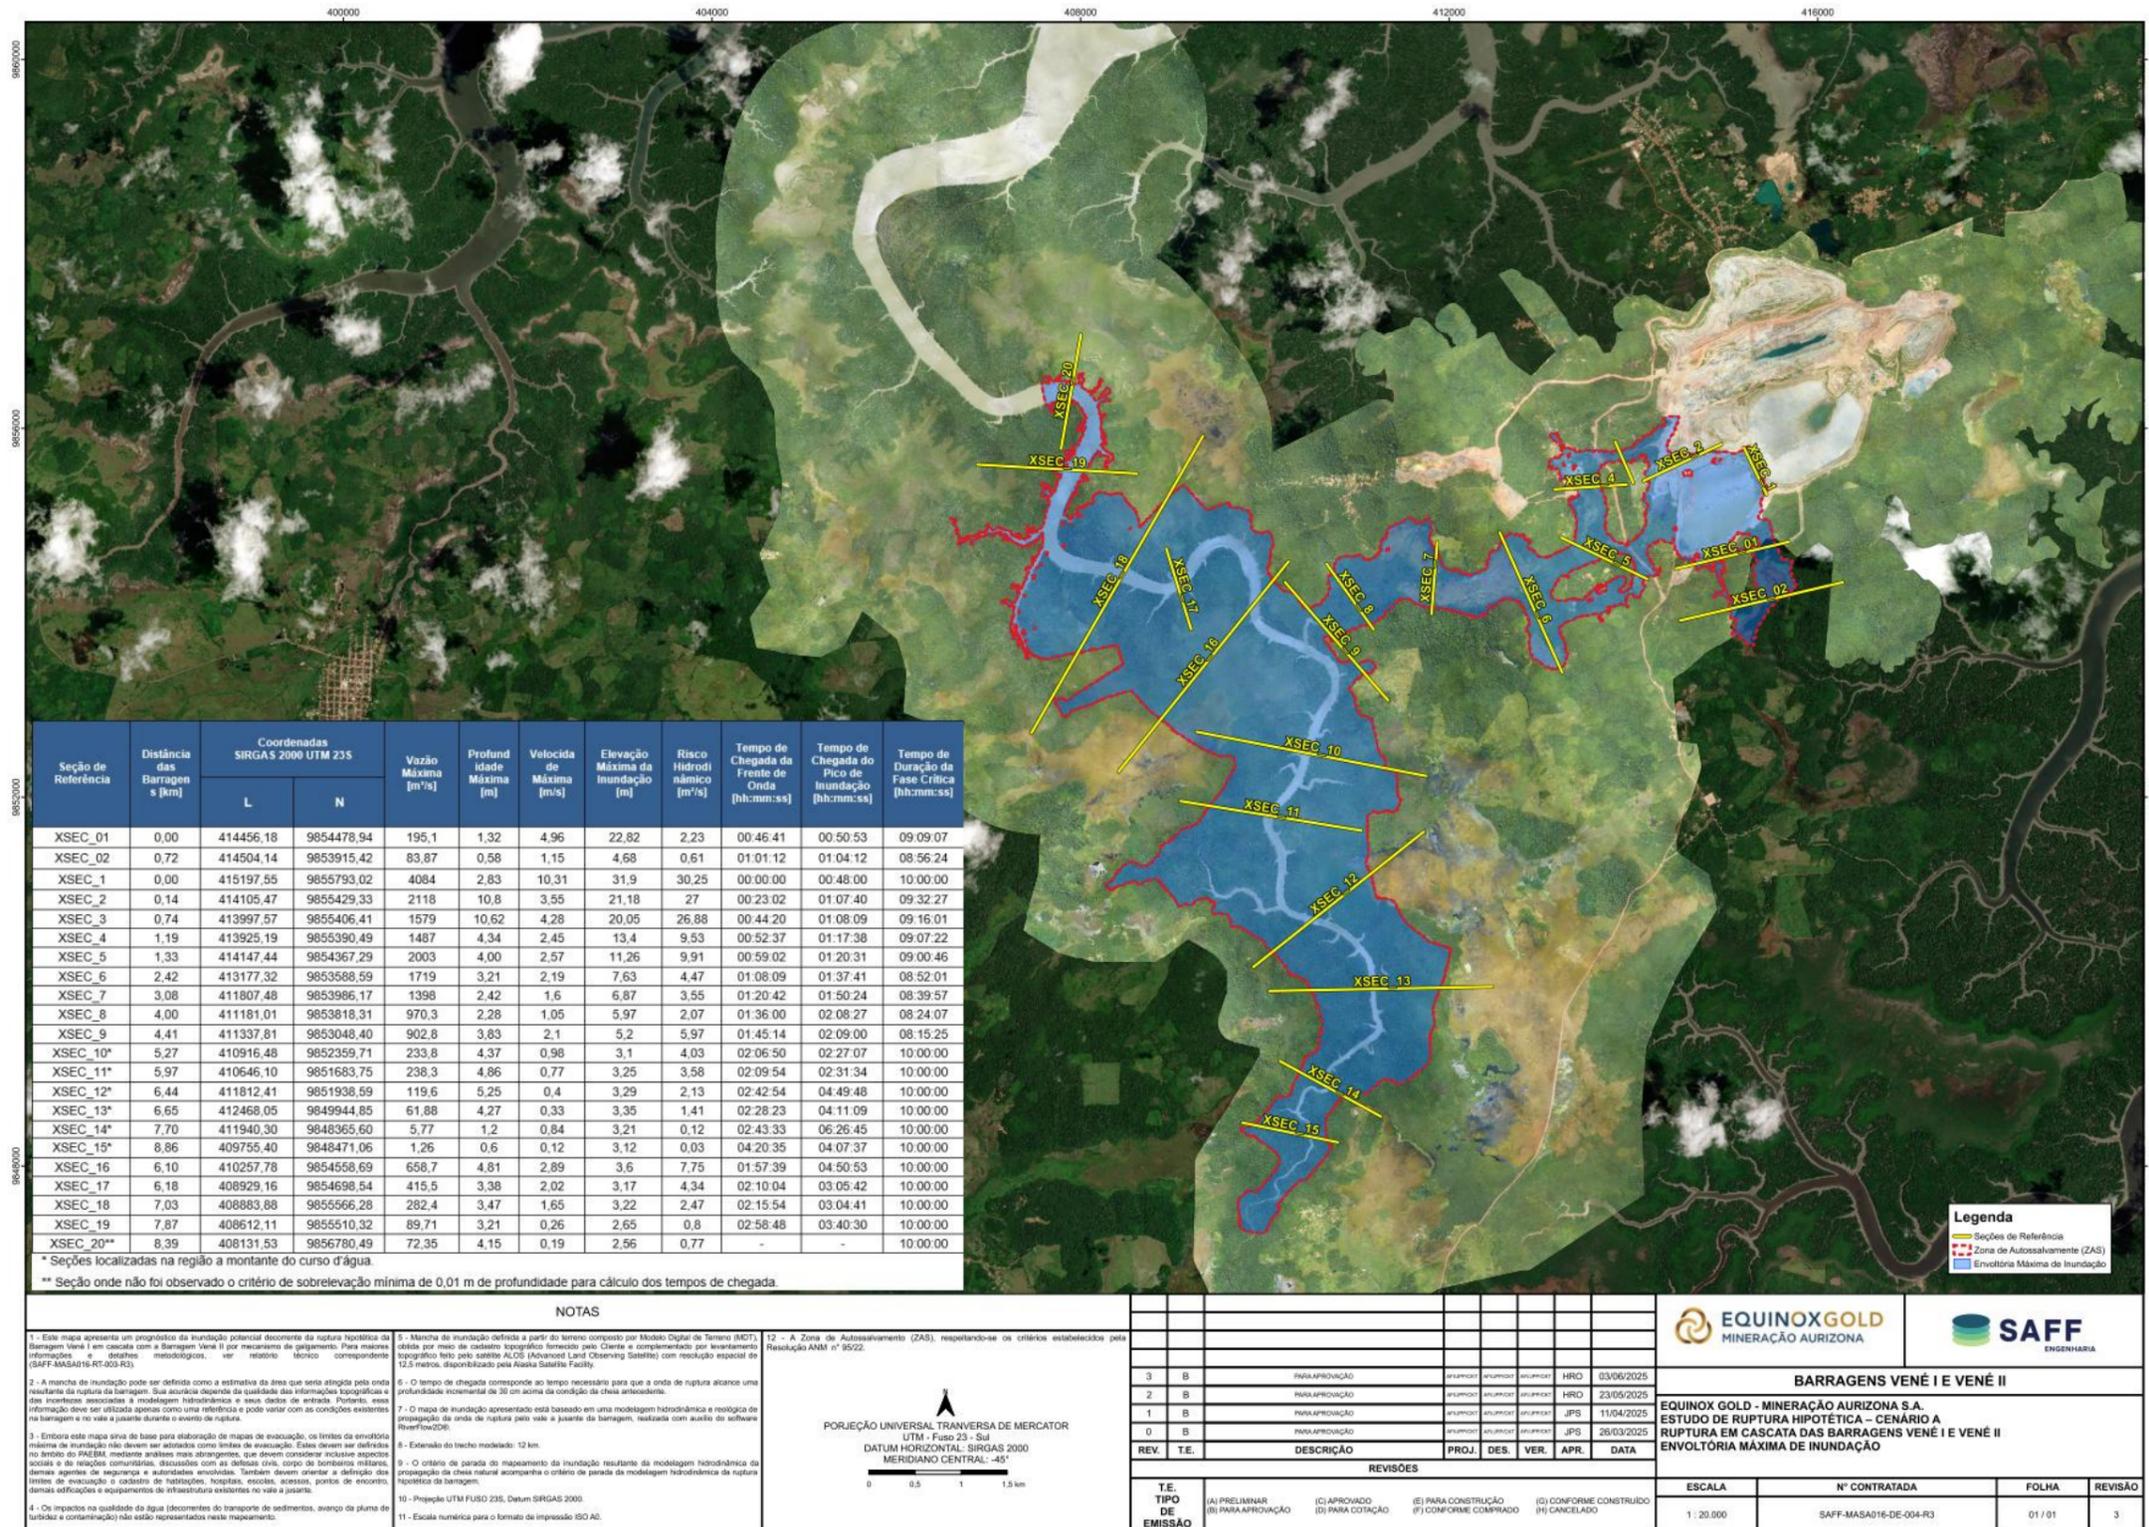
Figura 04 Envoltória de Inundação da Barragem do Vené II – Cenário A

A Figura 04 e Figura 05 apresentam o mapa de envoltórias máximas gerados no estudo para os cenários A e C, respectivamente. Todos os mapas gerados estão apresentados no Quadro 05.

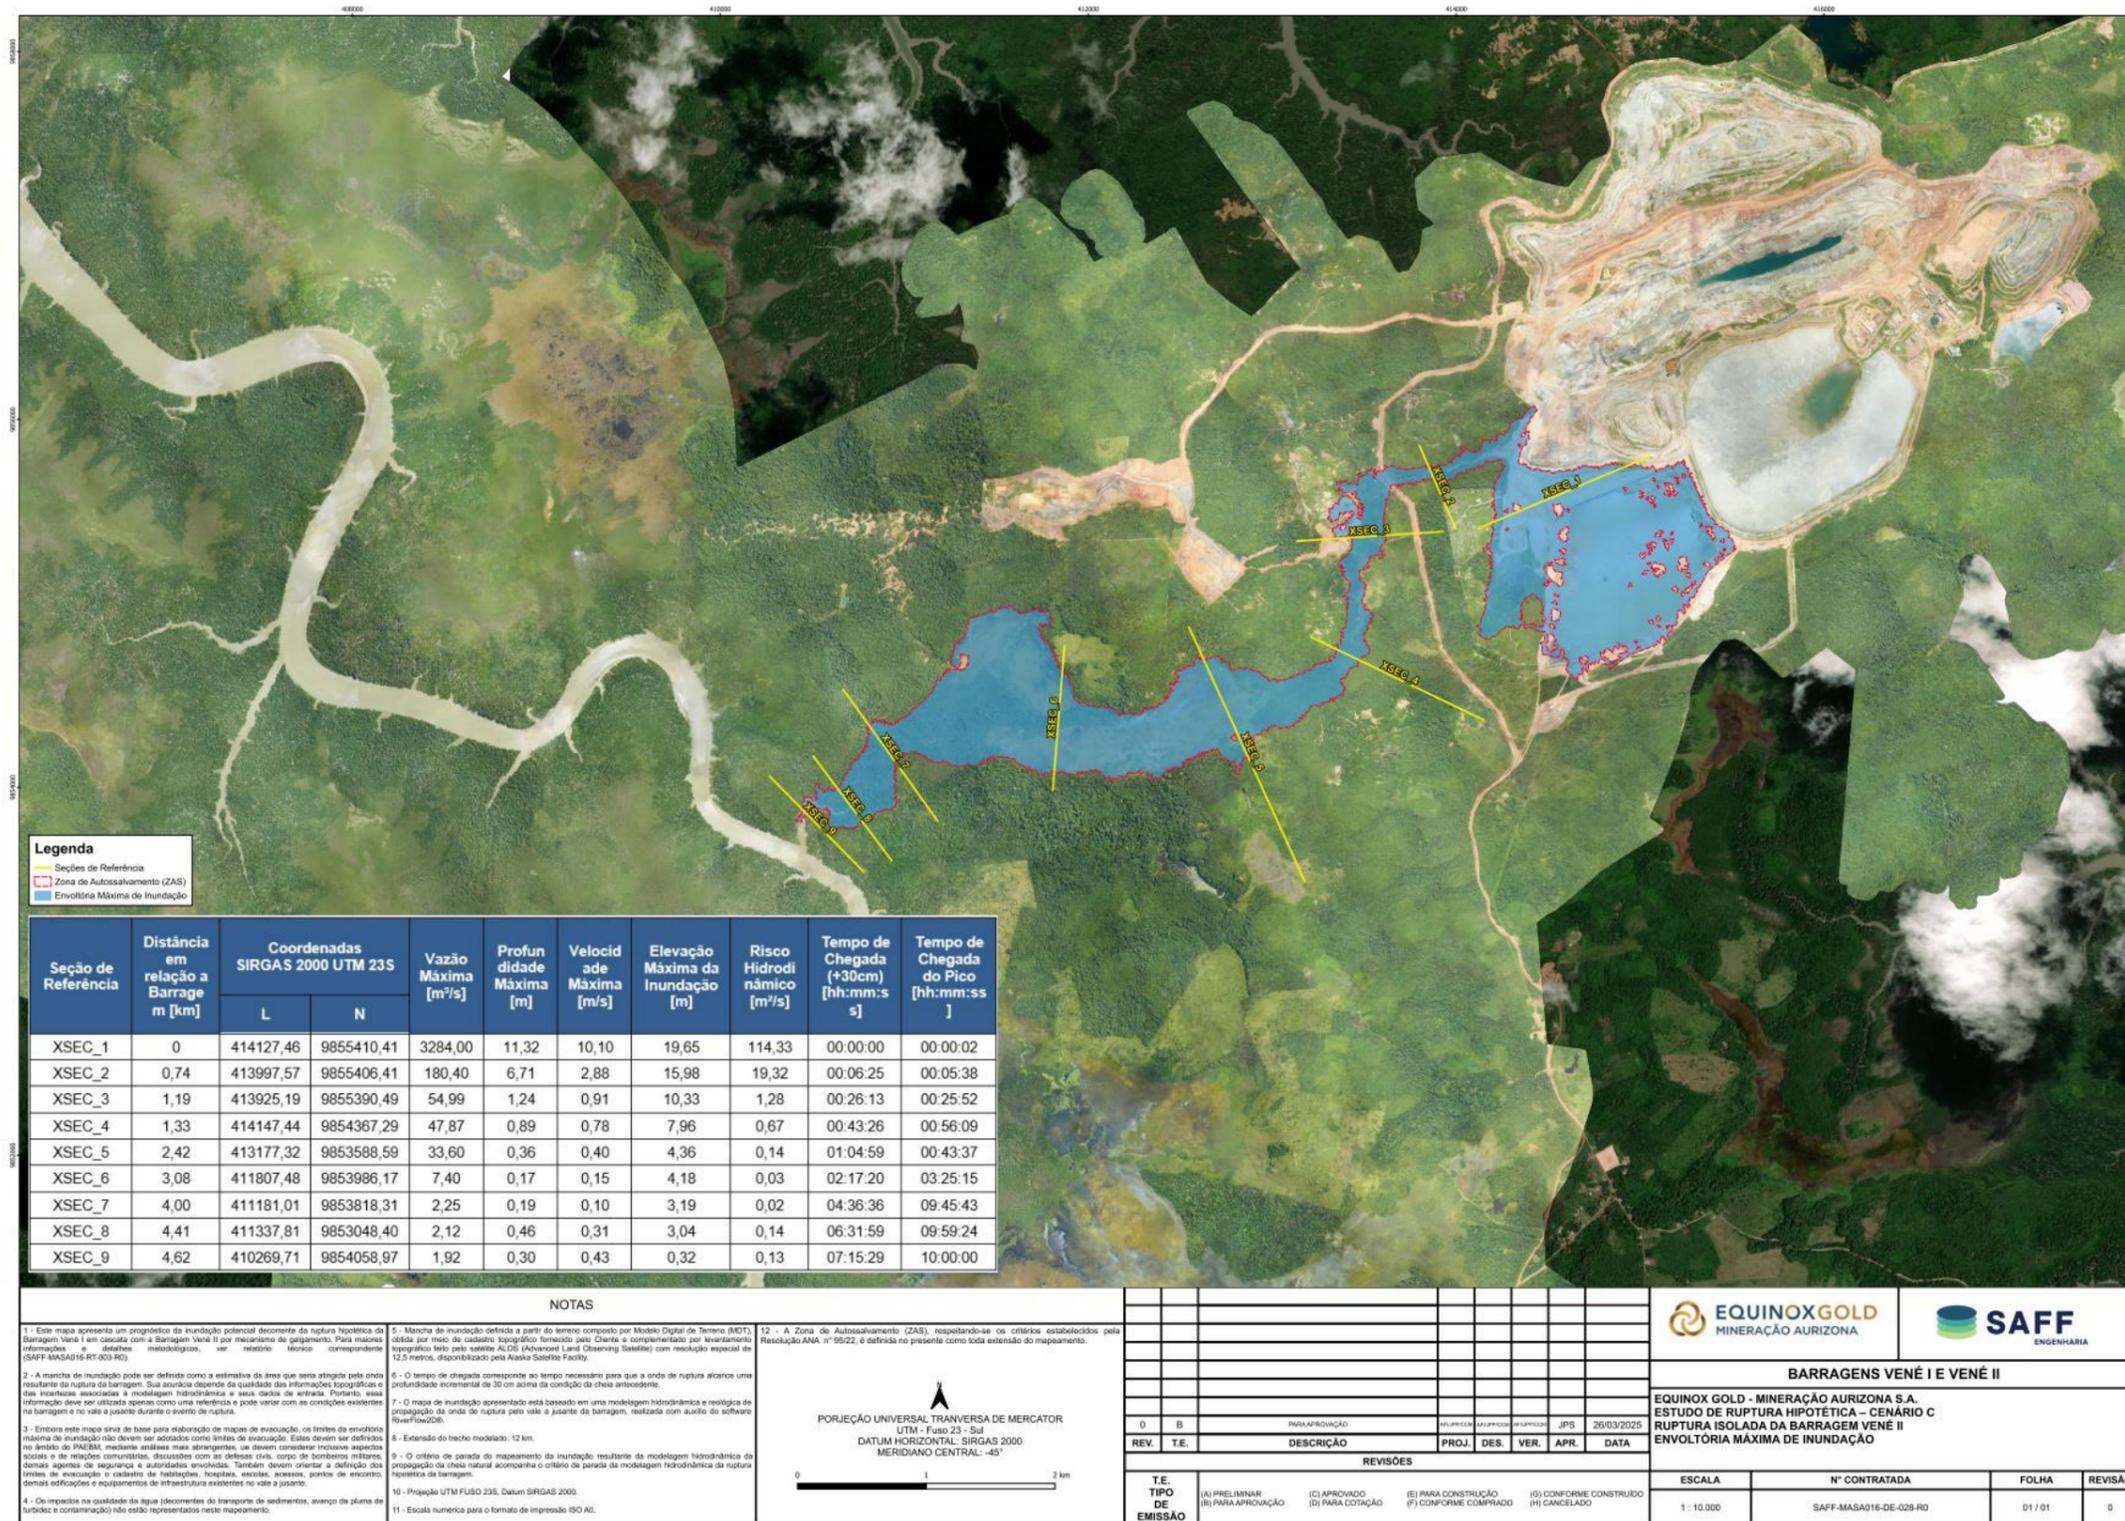
Figura 05 Envoltória de Inundação da Barragem do Vené II – Cenário C

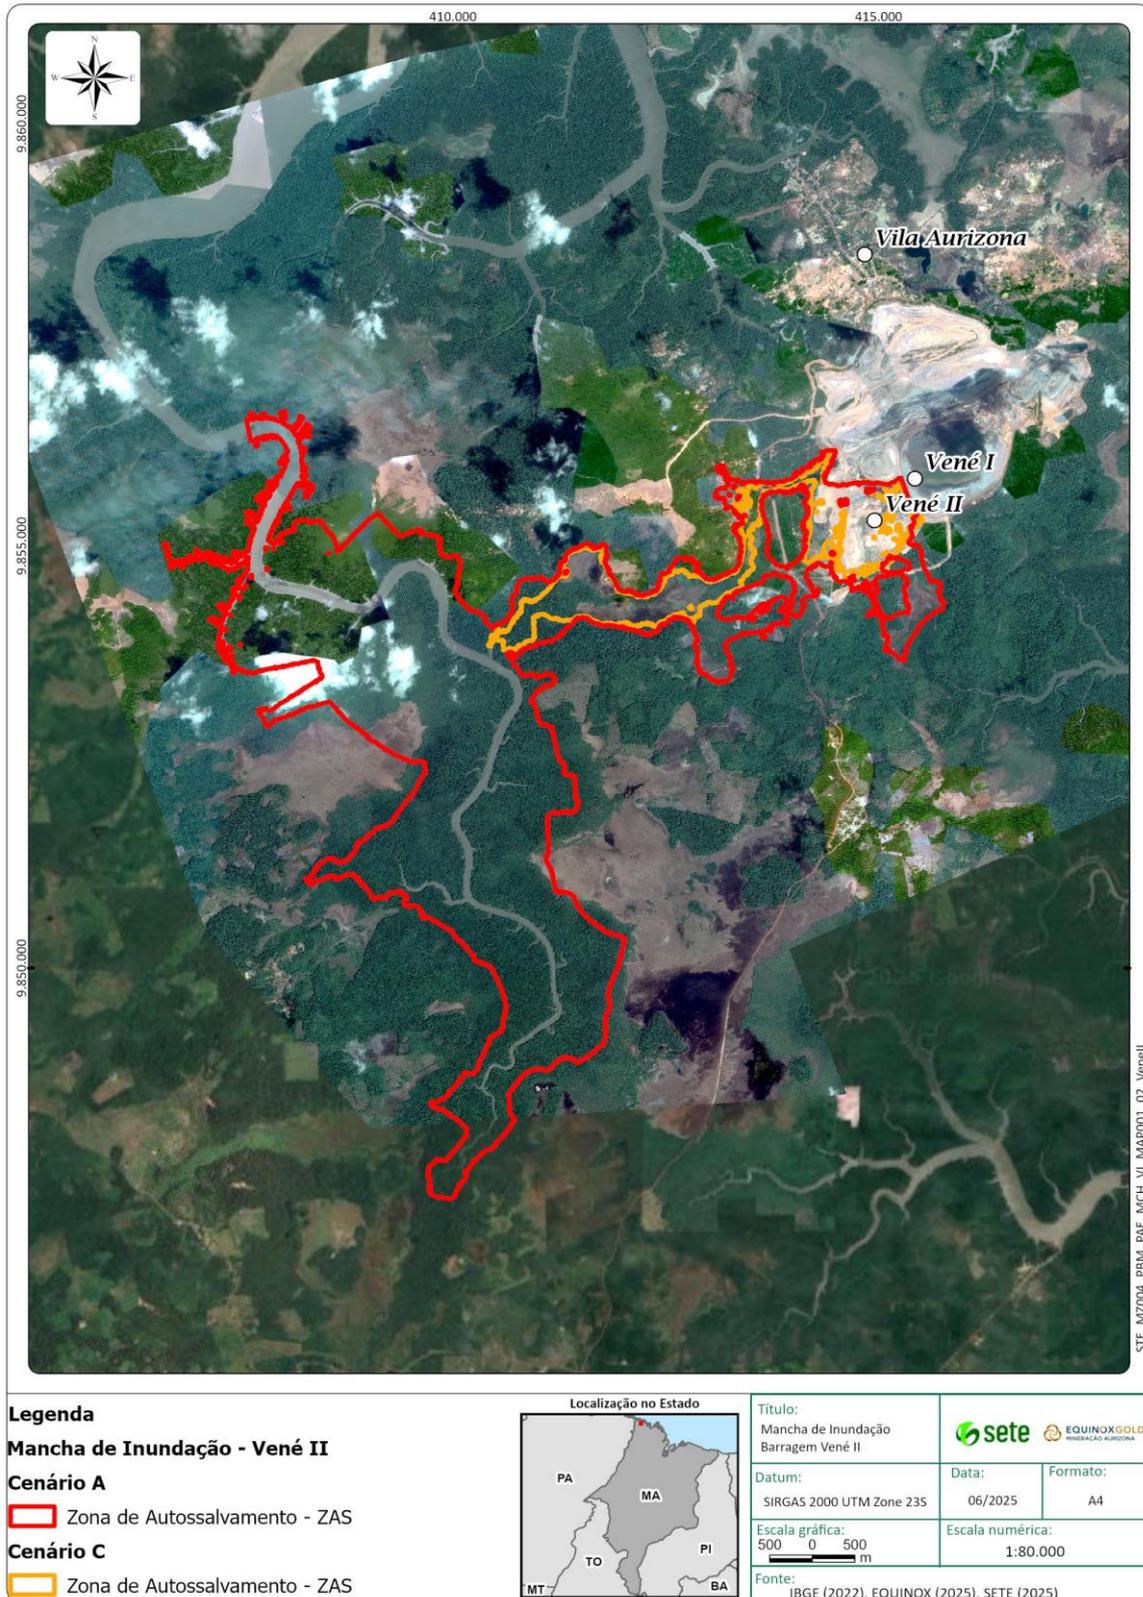
**Figura 06 Zona de Autossalvamento (ZAS) e Zona de Segurança Secundária (ZSS)**

Ressalta-se que, na definição da ZAS foi considerado o cenário de ruptura de maior dano na região (Cenário A), caracterizada como área de maior risco apresentado no Mapa de Inundação, conforme legislação. Para estes cenários não há a presença de ZSS. A Figura 06 apresenta a delimitação da área da ZAS, com base nas manchas de inundação fornecidas pelos estudos de ruptura hipotética descritos no item 5 deste documento. Todos os mapas de inundação bem como os estudos de ruptura hipotética citados se encontram apresentados na íntegra no Anexo C.

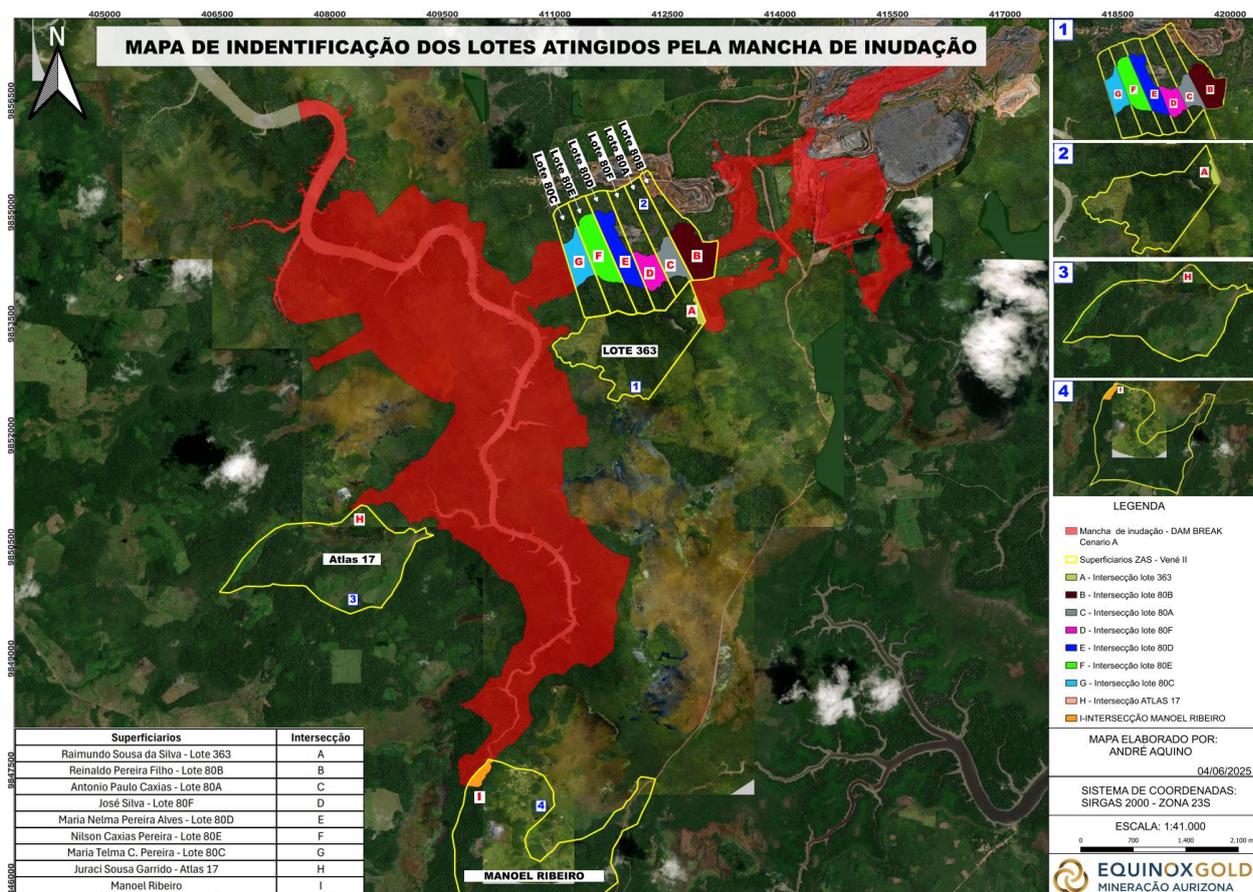
**Figura 07 Propriedades particulares atingidas pela mancha de inundação**

A mancha de inundação atinge a estrada para a Vila Aurizona em dois pontos. Além disso, a ZAS abrange algumas propriedades particulares ao longo do vale a jusante e segue em direção ao Rio Tromaí, conforme citado anteriormente. Apesar de não haver residências fixas dentro da mancha de inundação, existem algumas propriedades particulares dentro de seus limites. Foi realizado o cadastro social das propriedades citadas, conforme relatório apresentado no Anexo I. A Figura 07 apresenta as propriedades particulares atingidas pela mancha de inundação.

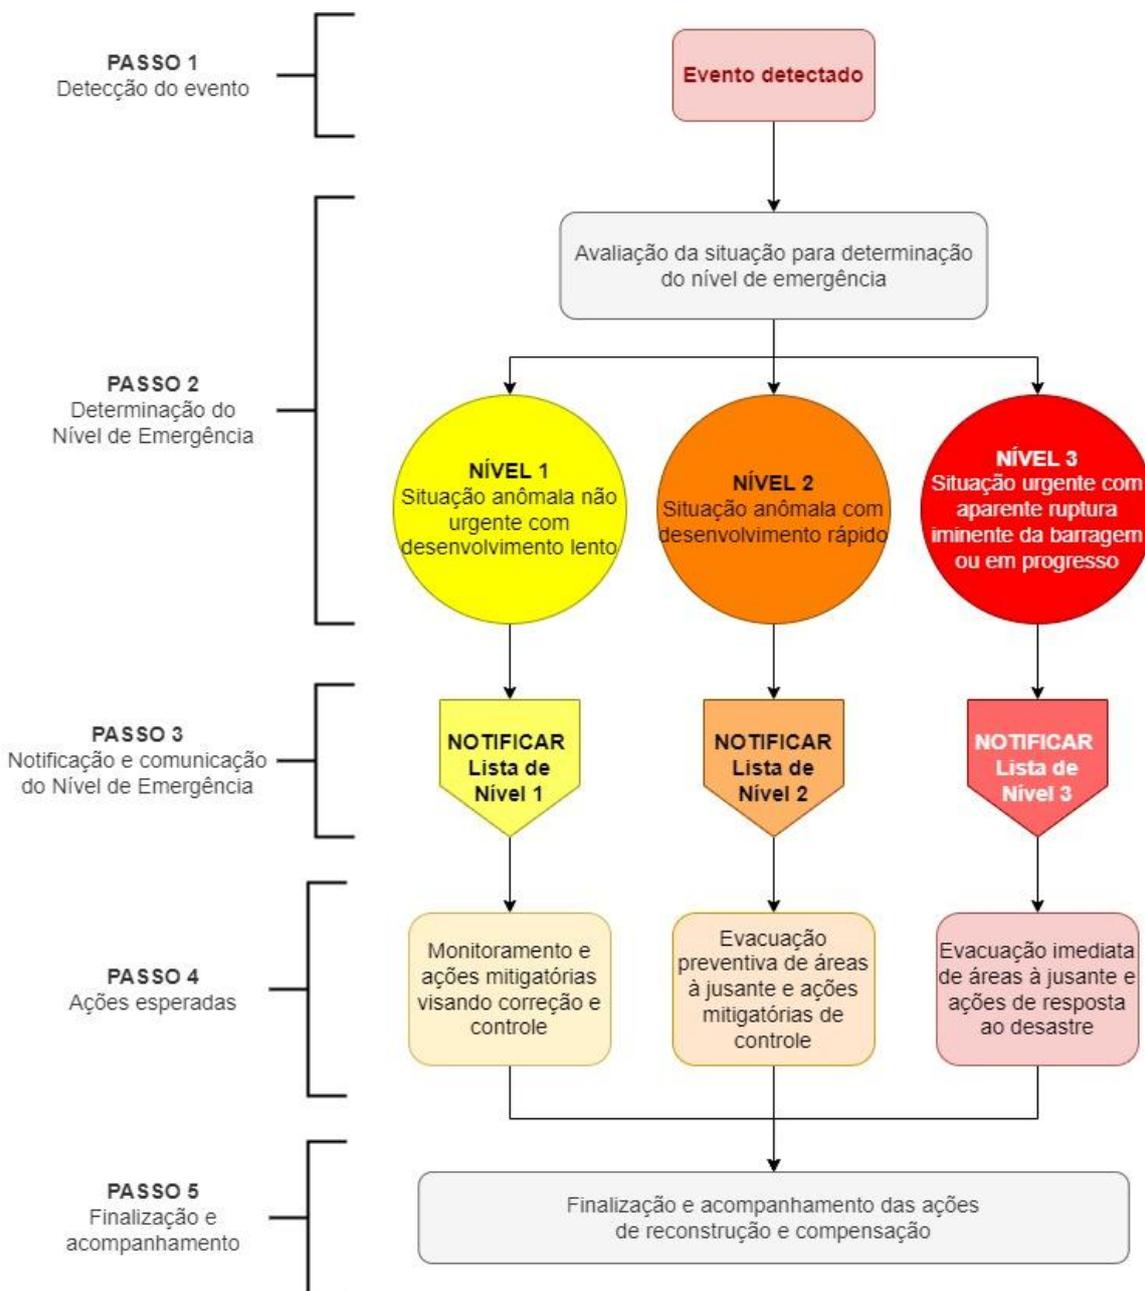
**Figura 11 Fluxograma de detecção de anomalias**

Na Figura 11 é apresentado o fluxograma de detecção de anomalias, caso sejam classificadas como nível de emergência, descrevendo a partir do Passo 1 – Detecção do Evento, passando pela classificação do nível de emergência, se for o caso, até o Passo 5 – Finalização e Acompanhamento, para melhor compreensão e visualização dos processos a serem seguidos nesta situação.

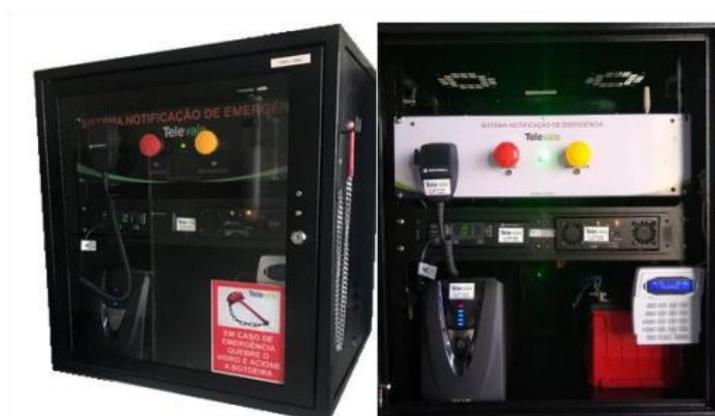
**Figura 12 Central de Operação Local - COL**

A COL (Figura 12 ) possui sistemas seguros de alimentação elétrica, módulo de acionamento, rádio transmissor VHF e sistema remoto de supervisão eletrônica. A COL é composta pelos seguintes elementos:

- Central de Acionamento Televale - APM 57.V04;
- Rádio MOTOROLA VHF;
- Sistema Irradiante VHF (Antenas, cabos coaxiais, conectores, etc.);
- Homologação de uso das frequências pela ANATEL;
- Microfone PTT para transmissão de voz ao vivo via COL;
- Acionamento manual por meio de Botões;
- Transmissão de Mensagens Pré-Gravadas e Alerta das Sirenes;
- Sistema de energia seguro com Nobreak;
- Bateria estacionária de 70 Ah;
- Teclado com senha para controle de acessos aos equipamentos;
- Supervisão Eletrônica 24 horas dos equipamentos via EOR.

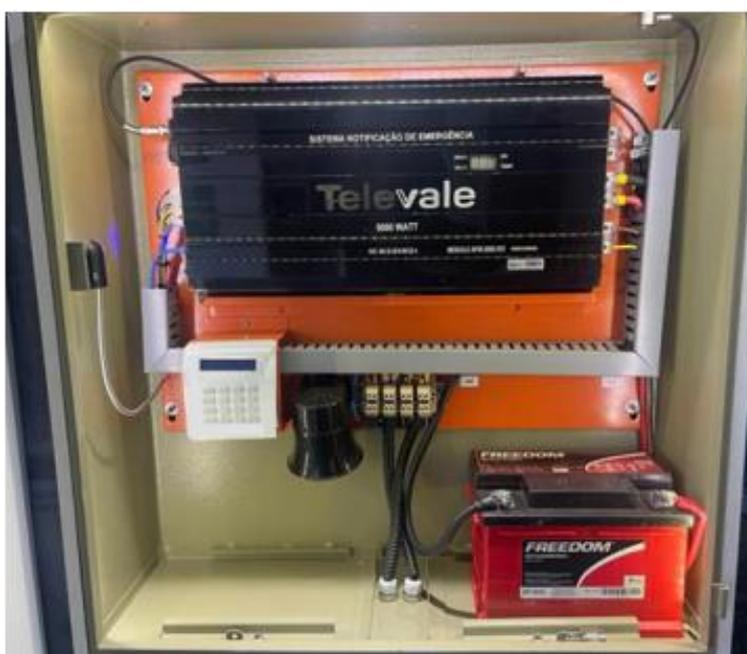
**Figura 13** Módulo de acionamento e potência modelo Televale – APM.CP.V04

As ER's são telecomandadas por Radiofrequência VHF via COL. Possuem sistemas de alimentação elétrica e telecomandos, com painel fotovoltaico, bateria estacionária, radiocomunicador, e sistemas de aterramento com SPDA. Dotam de meios antivandalismo e sistema remoto de supervisão eletrônica (Televale, 2023). A Figura 13 e **Erro! Fonte de referência não encontrada.** demonstram o módulo de acionamento presente nas ER's, e uma das ER's instaladas pela Televale.

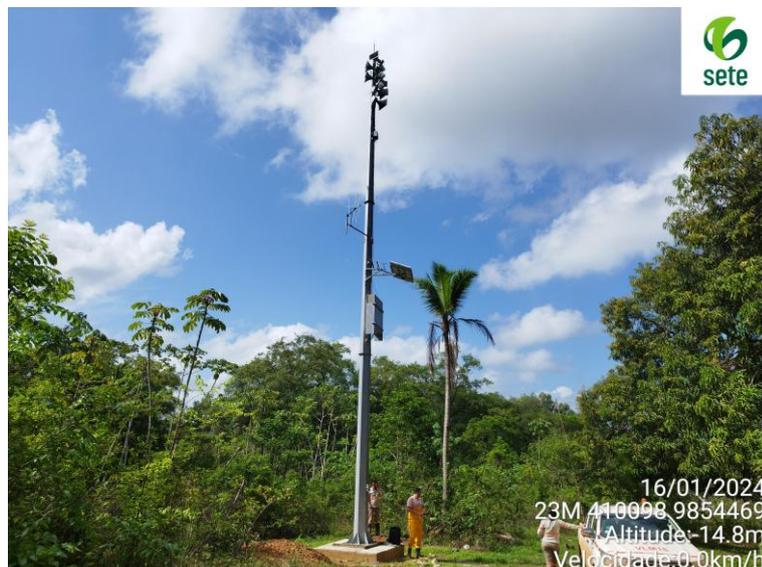
**Figura 14 Estação Remota instalada**

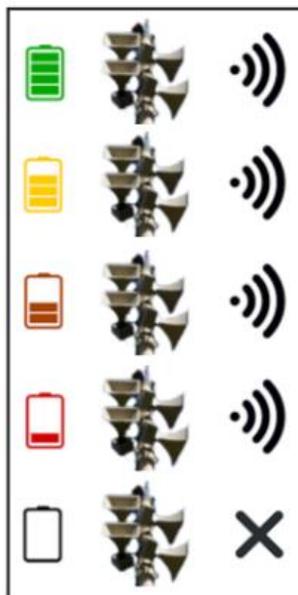
**Figura 15 Ilustração representativa da queda de tensão da bateria e alcance sonoro constante**

O sistema de acionamento das sirenes é independente e opera somente utilizando os rádios VHF e sistema autônomo de energia solar. Esta tecnologia desenvolvida pela Televale possui um microprocessador embarcado que realiza o casamento da impedância automática na saída de áudio do amplificador de 5000W que permite a instalação de 01 até 12 sirenes de 400W cada, sem a necessidade de substituição do módulo. Mesmo com o sistema acionado e bateria com queda de tensão, o alcance sonoro é constante (Televale, 2023). A Figura 15 é uma ilustração representativa da queda de tensão da bateria e alcance sonoro constante.

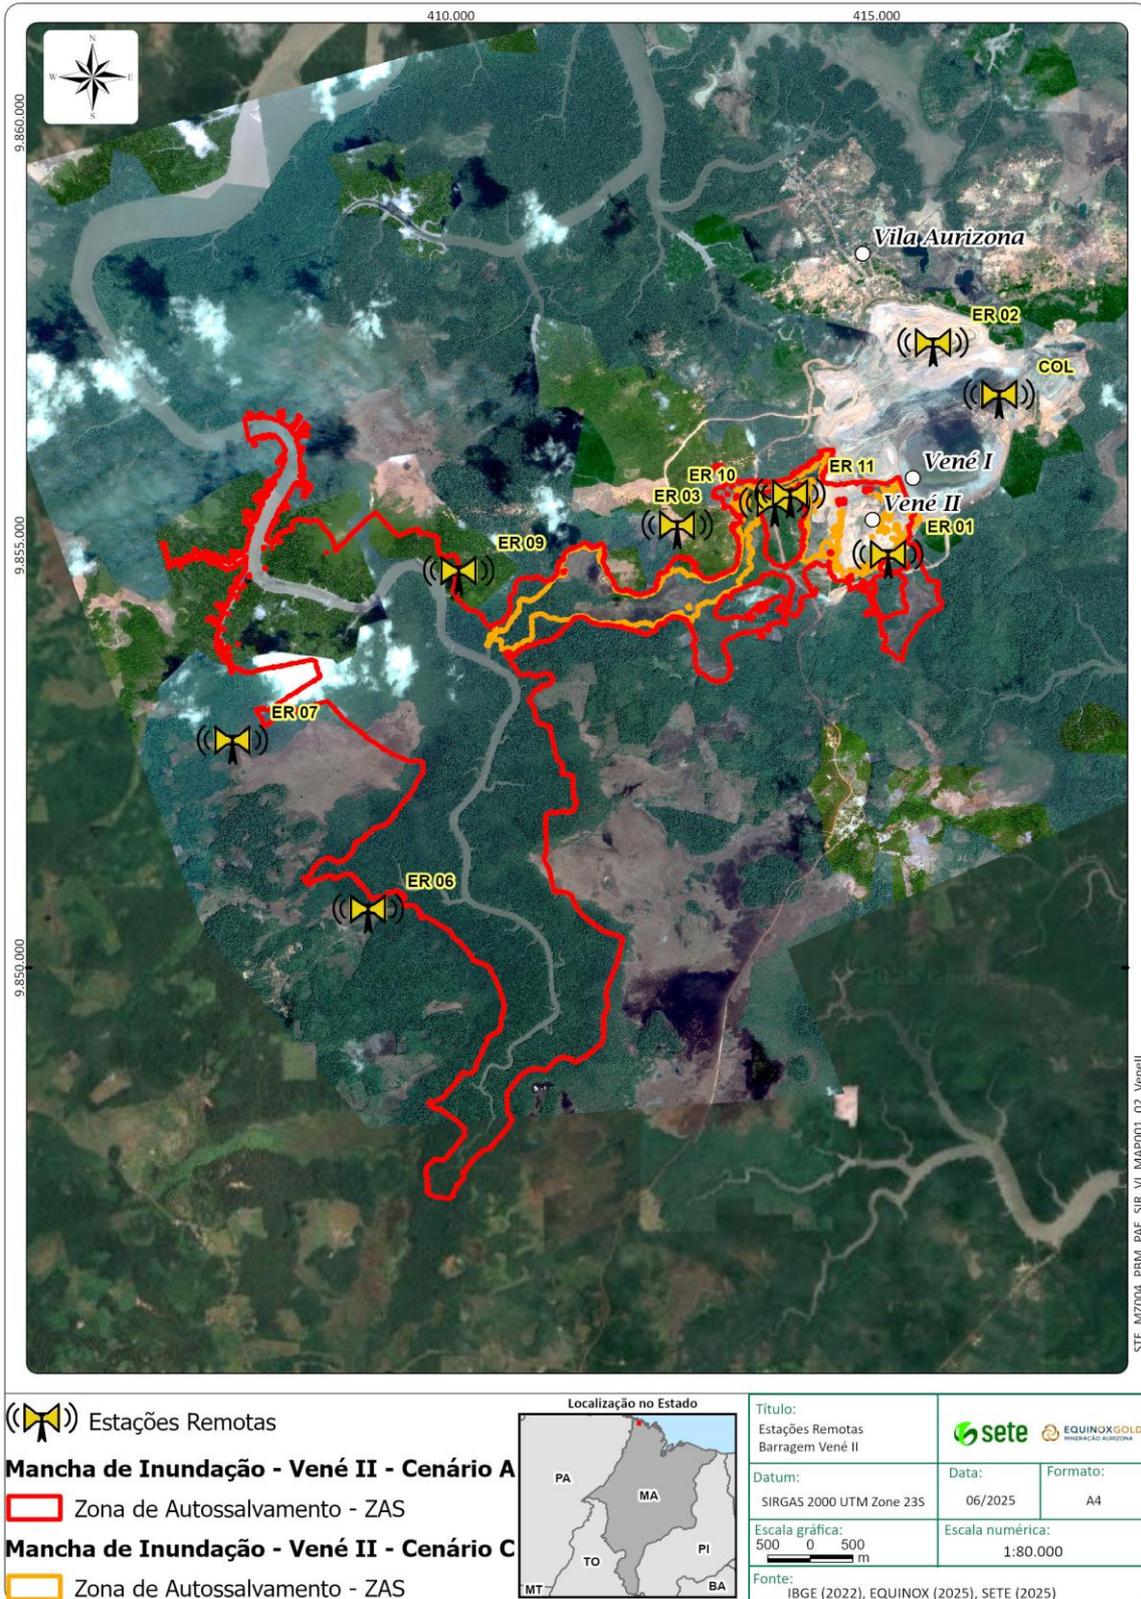
**Figura 16** Localização dos equipamentos do Sistema de Alerta Principal

O intuito deste sistema é alcançar a população potencialmente afetada, informar sobre a gravidade da situação de forma rápida e eficaz, assim como convocá-los a evacuar os pontos críticos com extrema urgência. A recomendação é que o alerta sonoro seja emitido com toque contínuo, até que a evacuação de todas as áreas atingidas seja finalizada, com a propagação acústica mínima 70 dB para a ZAS. A Figura 16 apresenta a localização dos componentes do Sistema de Alerta Principal.

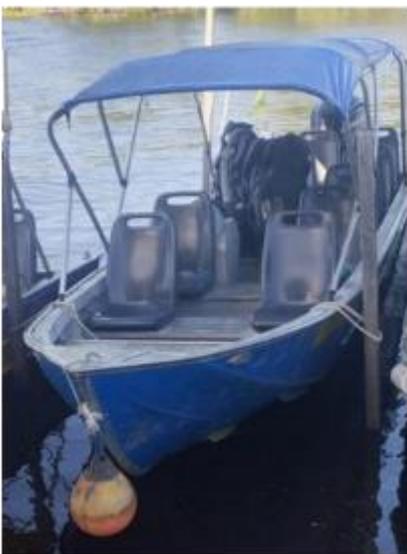
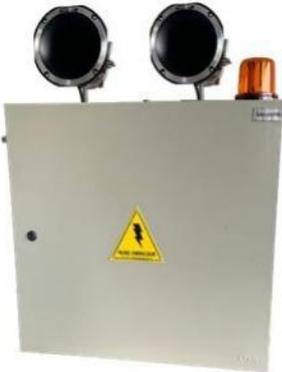
### Quadro 15 Especificações técnicas do barco utilizado como Sistema de Alerta Complementar

Componente	Especificação	Foto
Casco	Alumínio ou fibra de vidro com marcações nos dois bordos do número de inscrição da capitania

Potência do motor	25-30 HP	
Comprimento	5,80 – 6,50 metros	
Boca	1,20 – 1,50 metros	
Comando da embarcação	Timão (roda de leme)	
Acessórios	Luzes de navegação noturna em conformidade com o RIPEAM, capota marítma, megafone, rádio portátil e colete salva vidas, sirene.

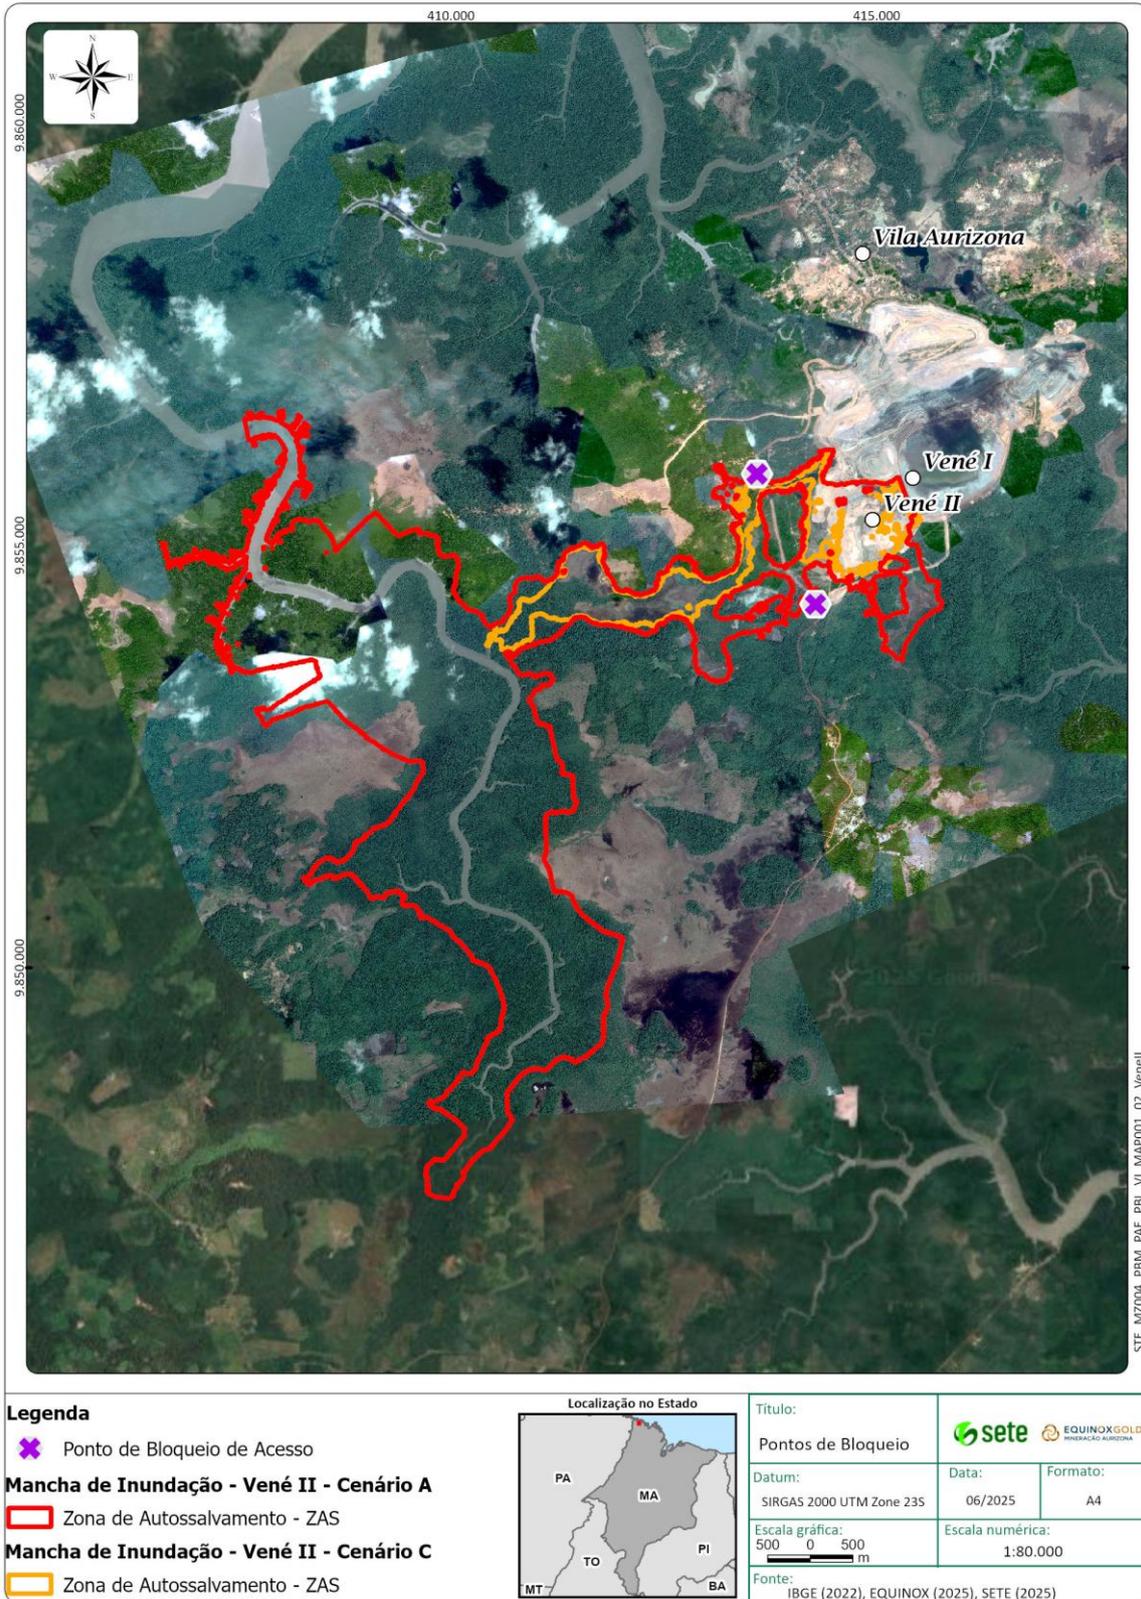
**Figura 21** Mapa dos Pontos de Bloqueio da estrada que leva à Vila Aurizona

Até que a Polícia Militar assuma os pontos de bloqueio, a equipe de Segurança Patrimonial irá auxiliar na sinalização desta via (estrada principal que leva à Vila Aurizona). Para tal, serão utilizados tambor de latão, cone bombona balizador, barreira plástica, corrente plástica e cavalete plástico de sinalização, demonstrados na Figura 19 e Figura 20. Os pontos de bloqueio estão apresentados na Figura 21.

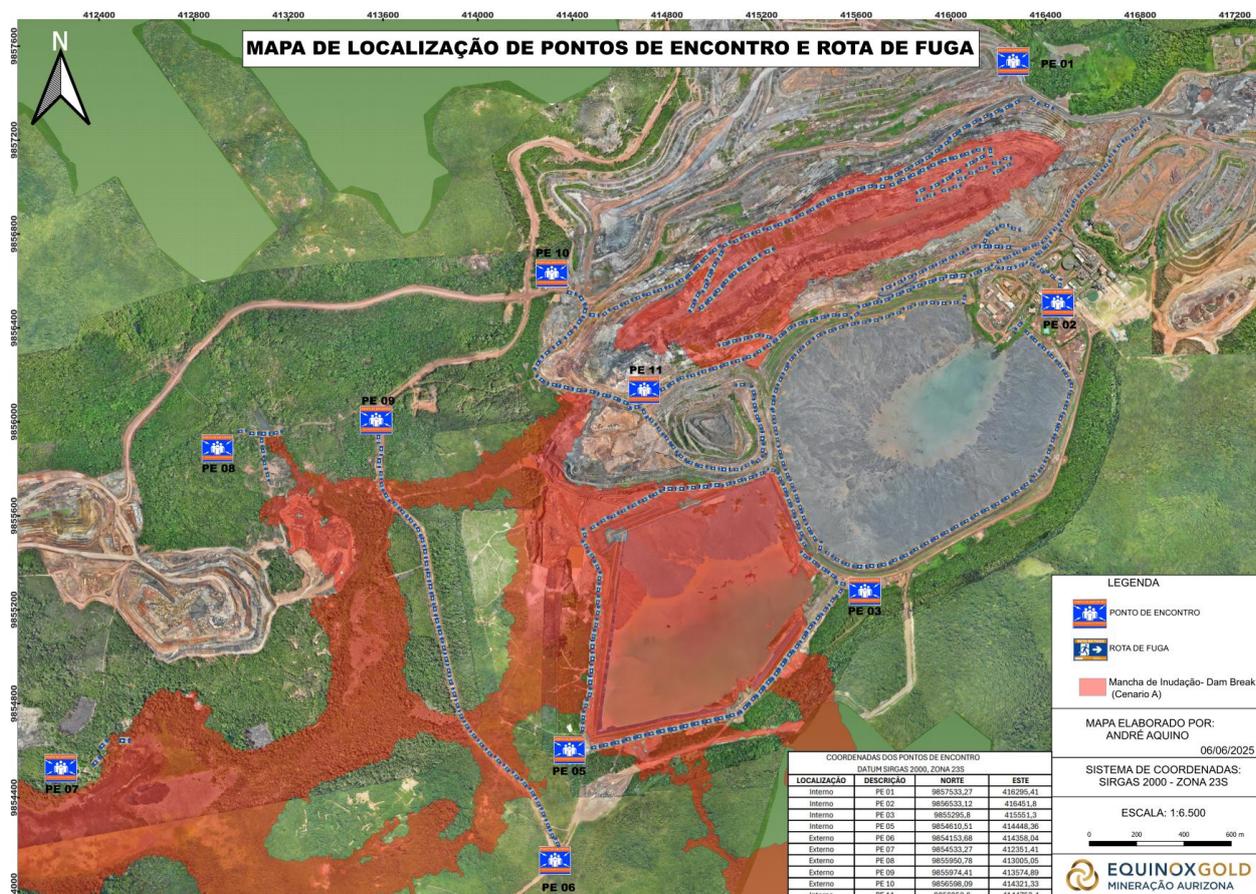
**Figura 24 Pontos de Encontro e Rotas de Fuga instalados**

Os pontos de encontro e rotas de fuga instaladas estão apresentados na Figura 24 . Para melhor visualização dos pontos de encontro e rotas de fuga, está apresentado no Anexo G o mapa em formato A0. O Quadro 16 apresenta as coordenadas dos pontos de encontro sugeridos e instalados.

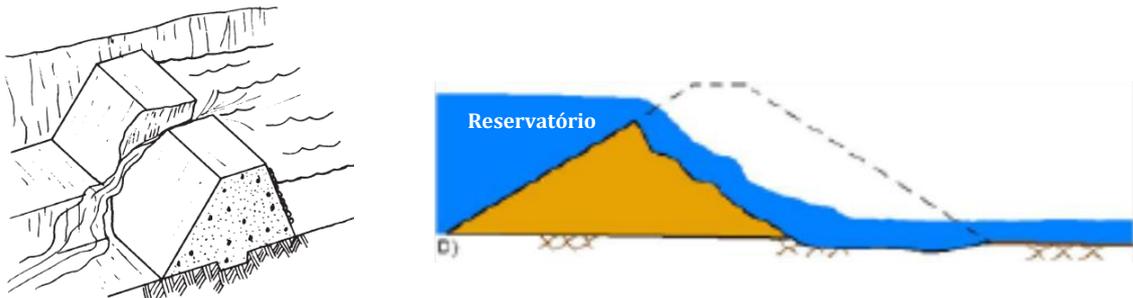
<b>FICHA DE EMERGÊNCIA</b>		<b>Nº 3</b>	<b>Revisão Nº 01</b>
	<b>NÍVEL DE EMERGÊNCIA</b>		<b>NE-3</b>	
	<b>EVENTO</b>	<b>Problemas de Galgamento</b>		
<b>SITUAÇÃO DE EMERGÊNCIA</b>				
Galgamento do barramento com abertura de brecha e ruptura iminente das estruturas				
<b>CROQUIS TÍPICOS DA ANOMALIA</b>
