**PLANO DE AÇÃO DE EMERGÊNCIA  
PARA BARRAGENS DE MINERAÇÃO**

**BARRAGEM DO VENÉ I**

**Mineração Aurizona  
Equinox Gold**

## Plano de Ação de Emergência para Barragens de Mineração (PAEBM) da Barragem Vené I – Mineração Aurizona

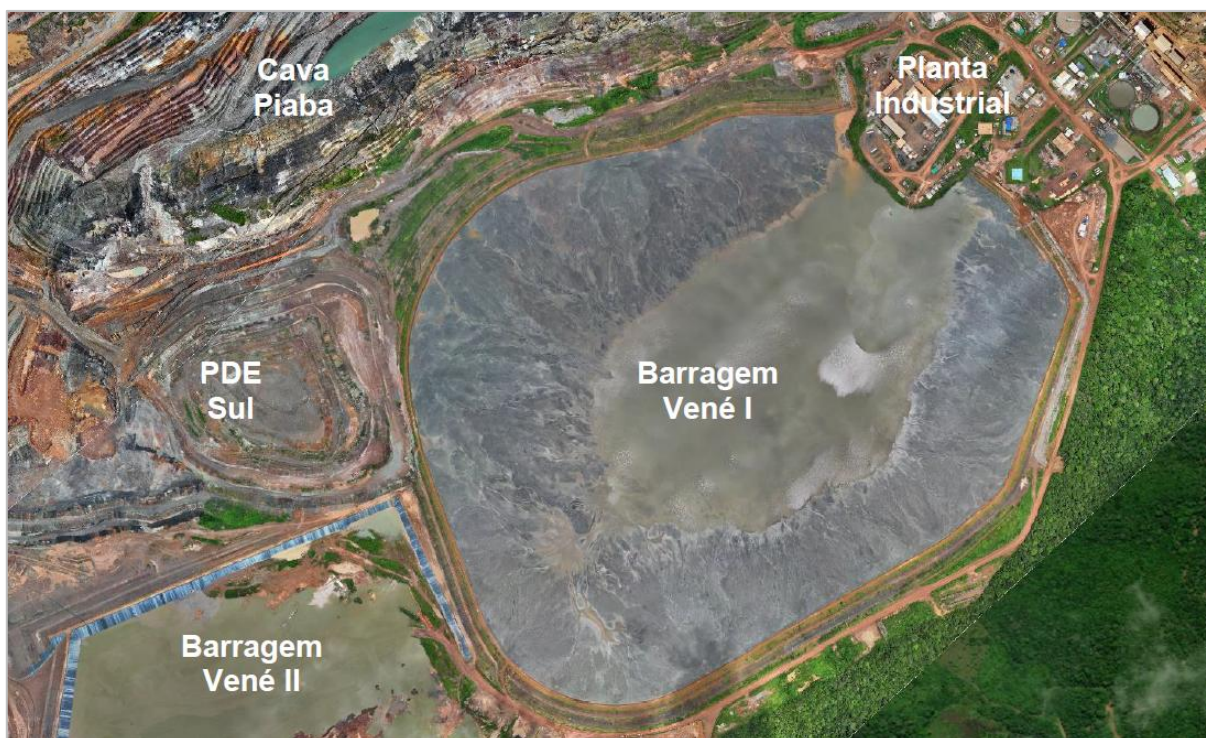
**Figura 01 Barragem Vené I**

A Barragem do Vené I é uma estrutura projetada em 2008 pela *Golder and Associates*, com a finalidade de receber os rejeitos oriundos do processo de beneficiamento de minério de ouro, bem como realizar a recirculação de água para a planta, mantendo um circuito fechado (Fonntes Geotécnica, 2023; SAFF, 2025) (Figura 01 ). A barragem é constituída por três seções: Ombreira Norte, Aterro Principal e Ombreira Sul (Knight Piésold, 2022) (Figura 02 ).

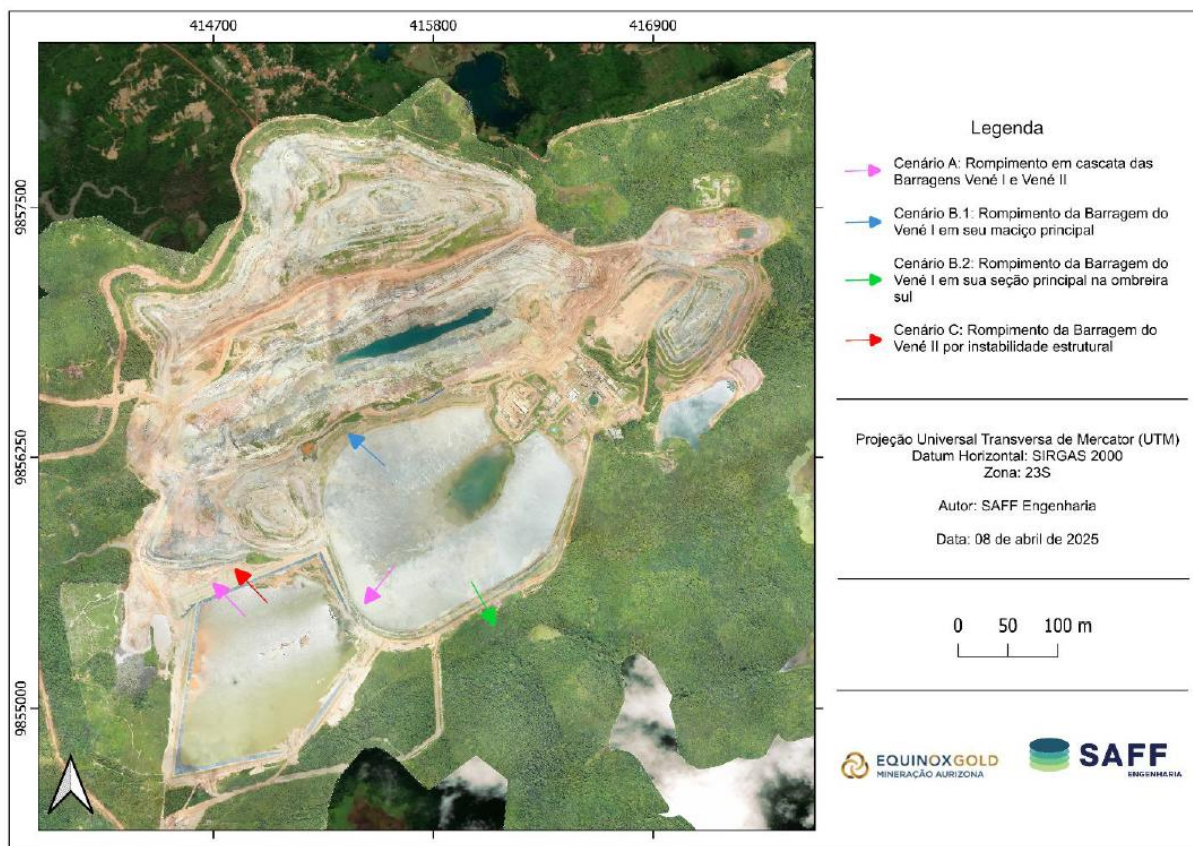
**Figura 04** Representação Esquemática da posição da Brecha para simulação de Ruptura Hipotética da Barragem do Vené I para os Cenários A, B1 e B2

A posição das brechas utilizadas para a simulação dos cenários A e B estão demonstradas na Figura 04 .

A partir das justificativas apresentadas pela SAFF (2025), entende-se que o Cenário A, de rompimento em cascata das Barragens Vené I e Vené II, é passível de causar um maior dano a jusante, em função do maior volume propagado e da abrangência de uma maior área inundada. A posição das brechas utilizadas para a simulação dos cenários A e C estão demonstradas na Figura 04.

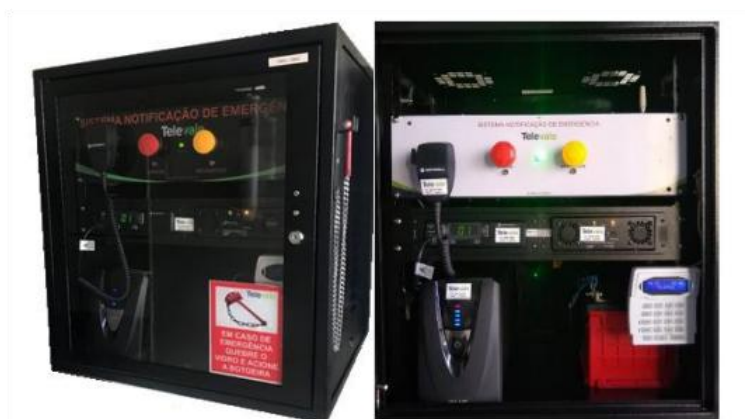
**Figura 17 Central de Operação Local - COL**

A COL (Figura 17 ) possui sistemas seguros de alimentação elétrica, módulo de acionamento, rádio transmissor VHF e sistema remoto de supervisão eletrônica. A COL é composta pelos seguintes elementos:

- Central de Acionamento Televale - APM 57.V04;
- Rádio MOTOROLA VHF;
- Sistema Irradiante VHF (Antenas, cabos coaxiais, conectores, etc.);
- Homologação de uso das frequências pela ANATEL;
- Microfone PTT para transmissão de voz ao vivo via COL;
- Acionamento manual por meio de Botões;
- Transmissão de Mensagens Pré-Gravadas e Alerta das Sirenes;
- Sistema de energia seguro com Nobreak;
- Bateria estacionária de 70 Ah;
- Teclado com senha para controle de acessos aos equipamentos;
- Supervisão Eletrônica 24 horas dos equipamentos via EOR.

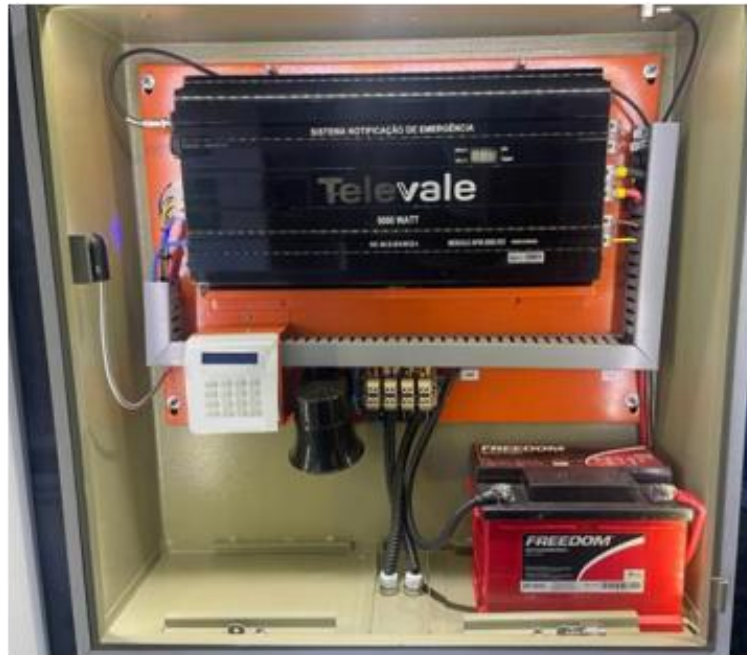
**Figura 18** Módulo de acionamento e potência modelo Televale – APM.CP.V04

As ER's são telecomandadas por Radiofrequência VHF via COL. Possuem sistemas de alimentação elétrica e telecomandos, com painel fotovoltaico, bateria estacionária, radiocomunicador, e sistemas de aterramento com SPDA. Dotam de meios antivandalismo e sistema remoto de supervisão eletrônica (Televale, 2023). A Figura 18 e Figura 19 demonstram o módulo de acionamento presente nas ER's, e uma das ER's instaladas pela Televale.

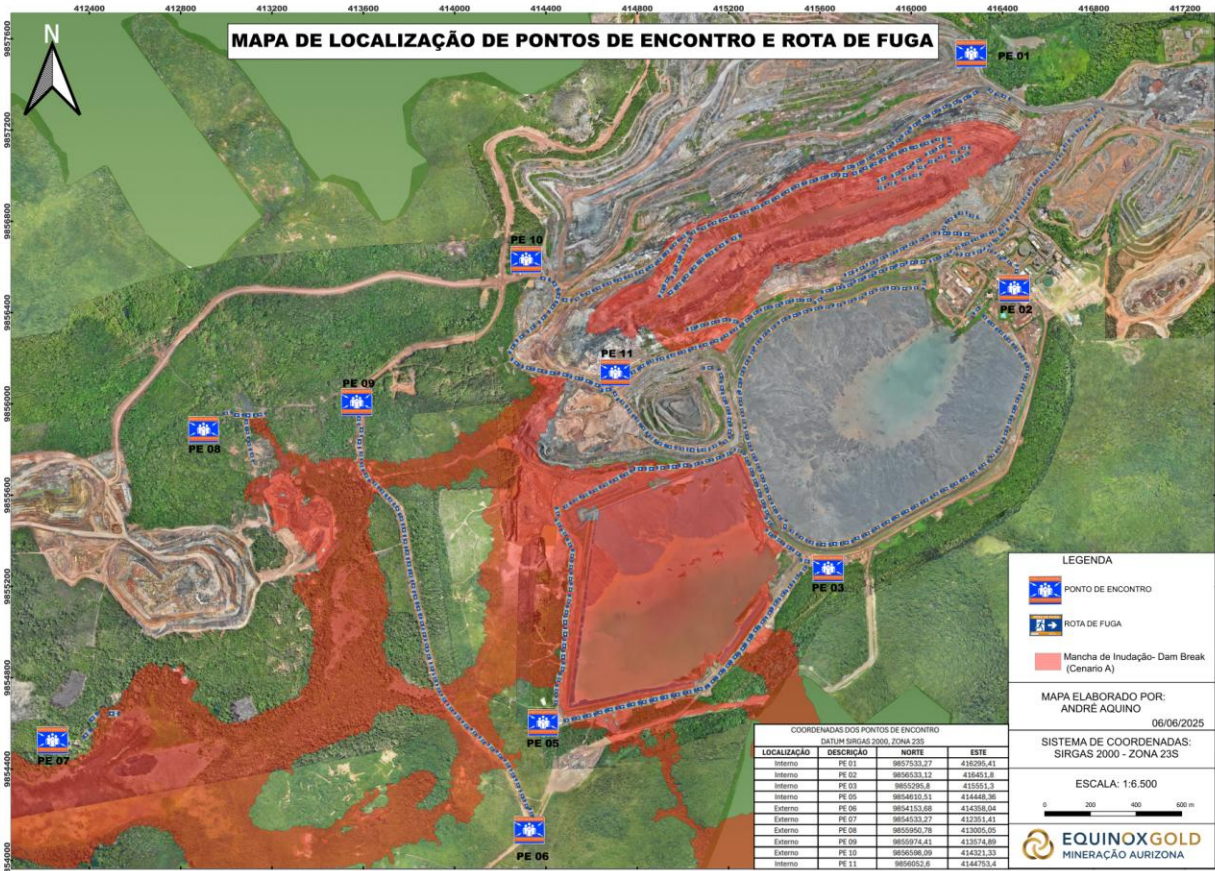
Figura 29 Pontos de Encontro e Rotas de Fuga instalados

Os pontos de encontro e rotas de fuga estão apresentados na Figura 29 . Para melhor visualização dos elementos, está apresentado no Anexo G o mapa em formato A0. O Quadro 18 apresenta as coordenadas dos pontos de encontro sugeridos e instalados.
